# ライオン通信

Vol. 100 平成24年4月10日発行

郡家コンクリート工業株式会社  
〒680-0427 鳥取県八頭郡八頭町奥谷 206-1  
TEL(0858)72-1154 FAX(0858)72-1614

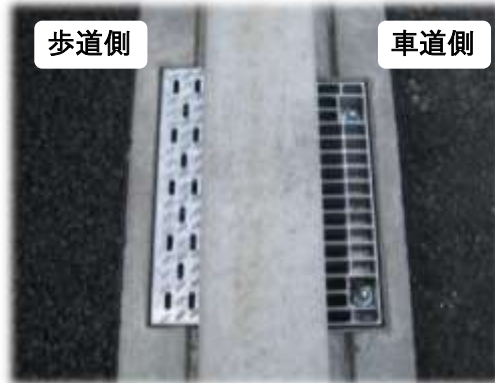
かんたん側溝

歩道部が車道より5cm  
高く仕上がります。

鳥取県西伯郡大山町地内、国道9号の歩道整備工事です。縁石両面スリット蓋版で歩道側が車道側より5cm高くなったセミフラットタイプの施工になりました。管理孔部は歩行者の安全を考え、5cmの段差にあわせてグレーチングも嵩上げされています。(バリアフリー仕様)

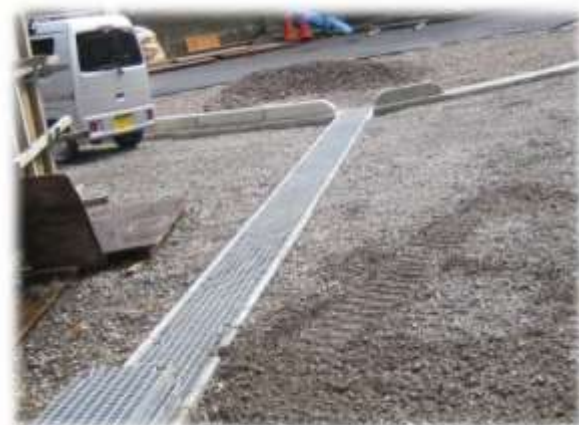
施工中

鳥取県倉吉市の倉吉駅南口駅前広場整備工事です。  
段差のないフラット蓋スリットグレーチングタイプになっています。  
(バリアフリー仕様)

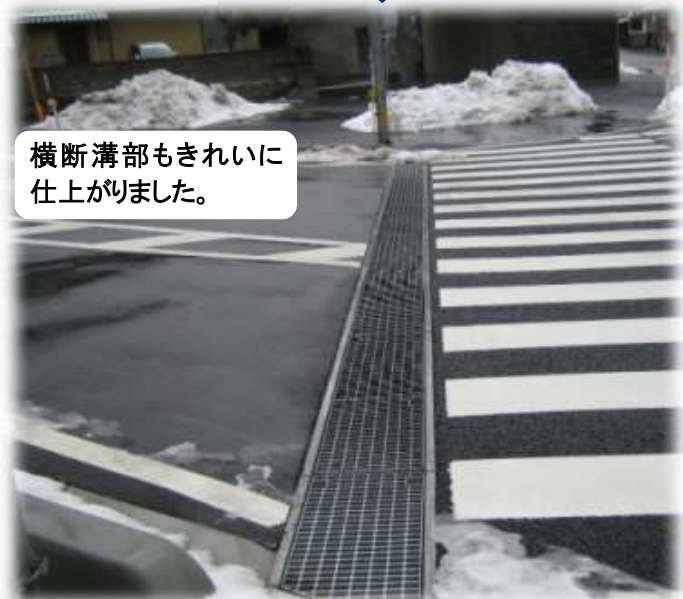
施工後

以前、施工中をご紹介した鳥取県八頭郡智頭町の国道373号交通安全歩行車道設置工事です。  
施工が完了し、県道から国道への合流がスムーズになり、車・歩行者共に使いやすい安全な道路へと生まれ変わりました。

横断溝部もきれいに仕上がりました。

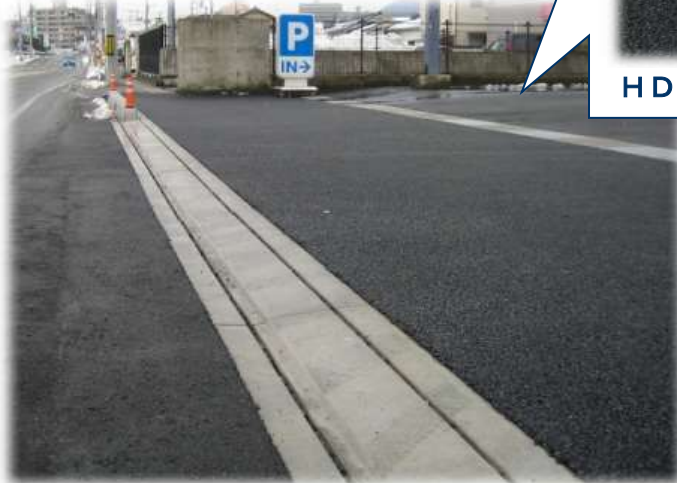
かんたん側溝

鳥取市内の大工町土居叶線です。  
歩道設置工事として、店舗と歩道の境目には「HD可変側溝」、店舗への進入箇所となる車道と歩道の境目には「かんたん側溝」が施工されています。

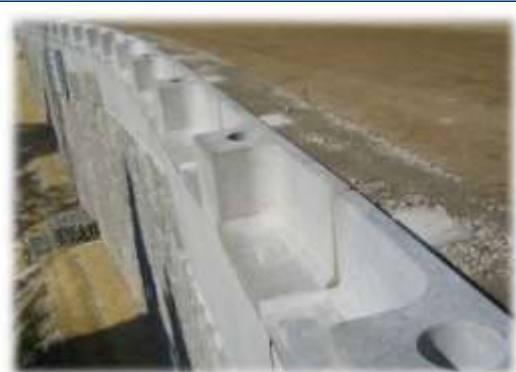
プレガードII

鳥取県東伯郡三朝町の林道若桜江府線開設工事です。補強土壁のテールアルメの上にプレガードIIが施工されています。(施工中)

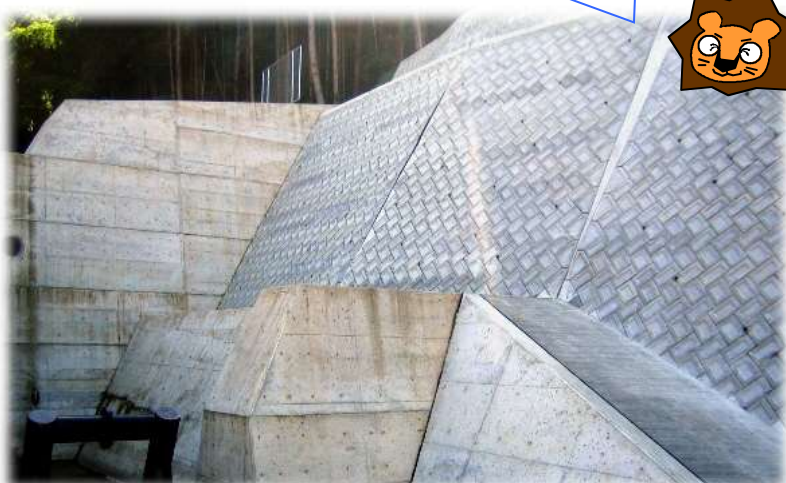
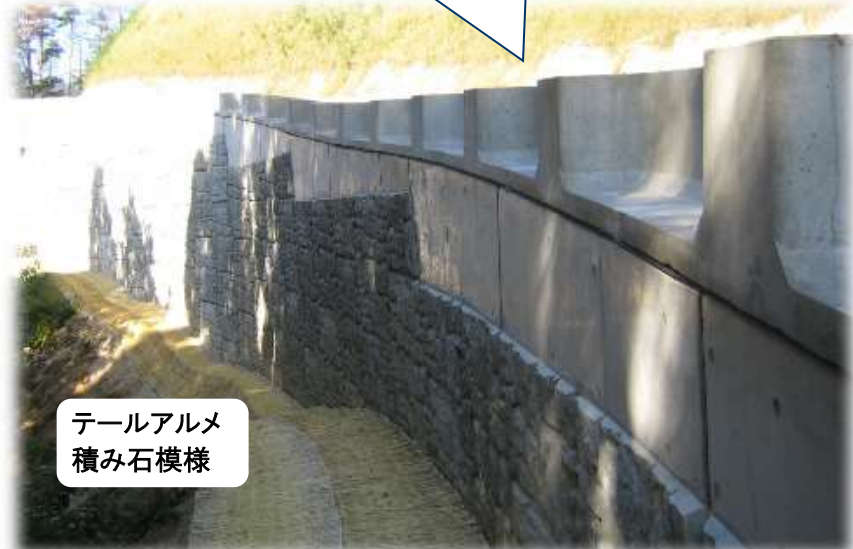
### 間知ブロック

仕上がりが良いと  
ご好評頂いております！

鳥取市用瀬町の黄蓮谷川砂防えん堤工事です。流路工部分も左右岸に間知ブロックが施工されています。
